# **Update on occupancy measurements**

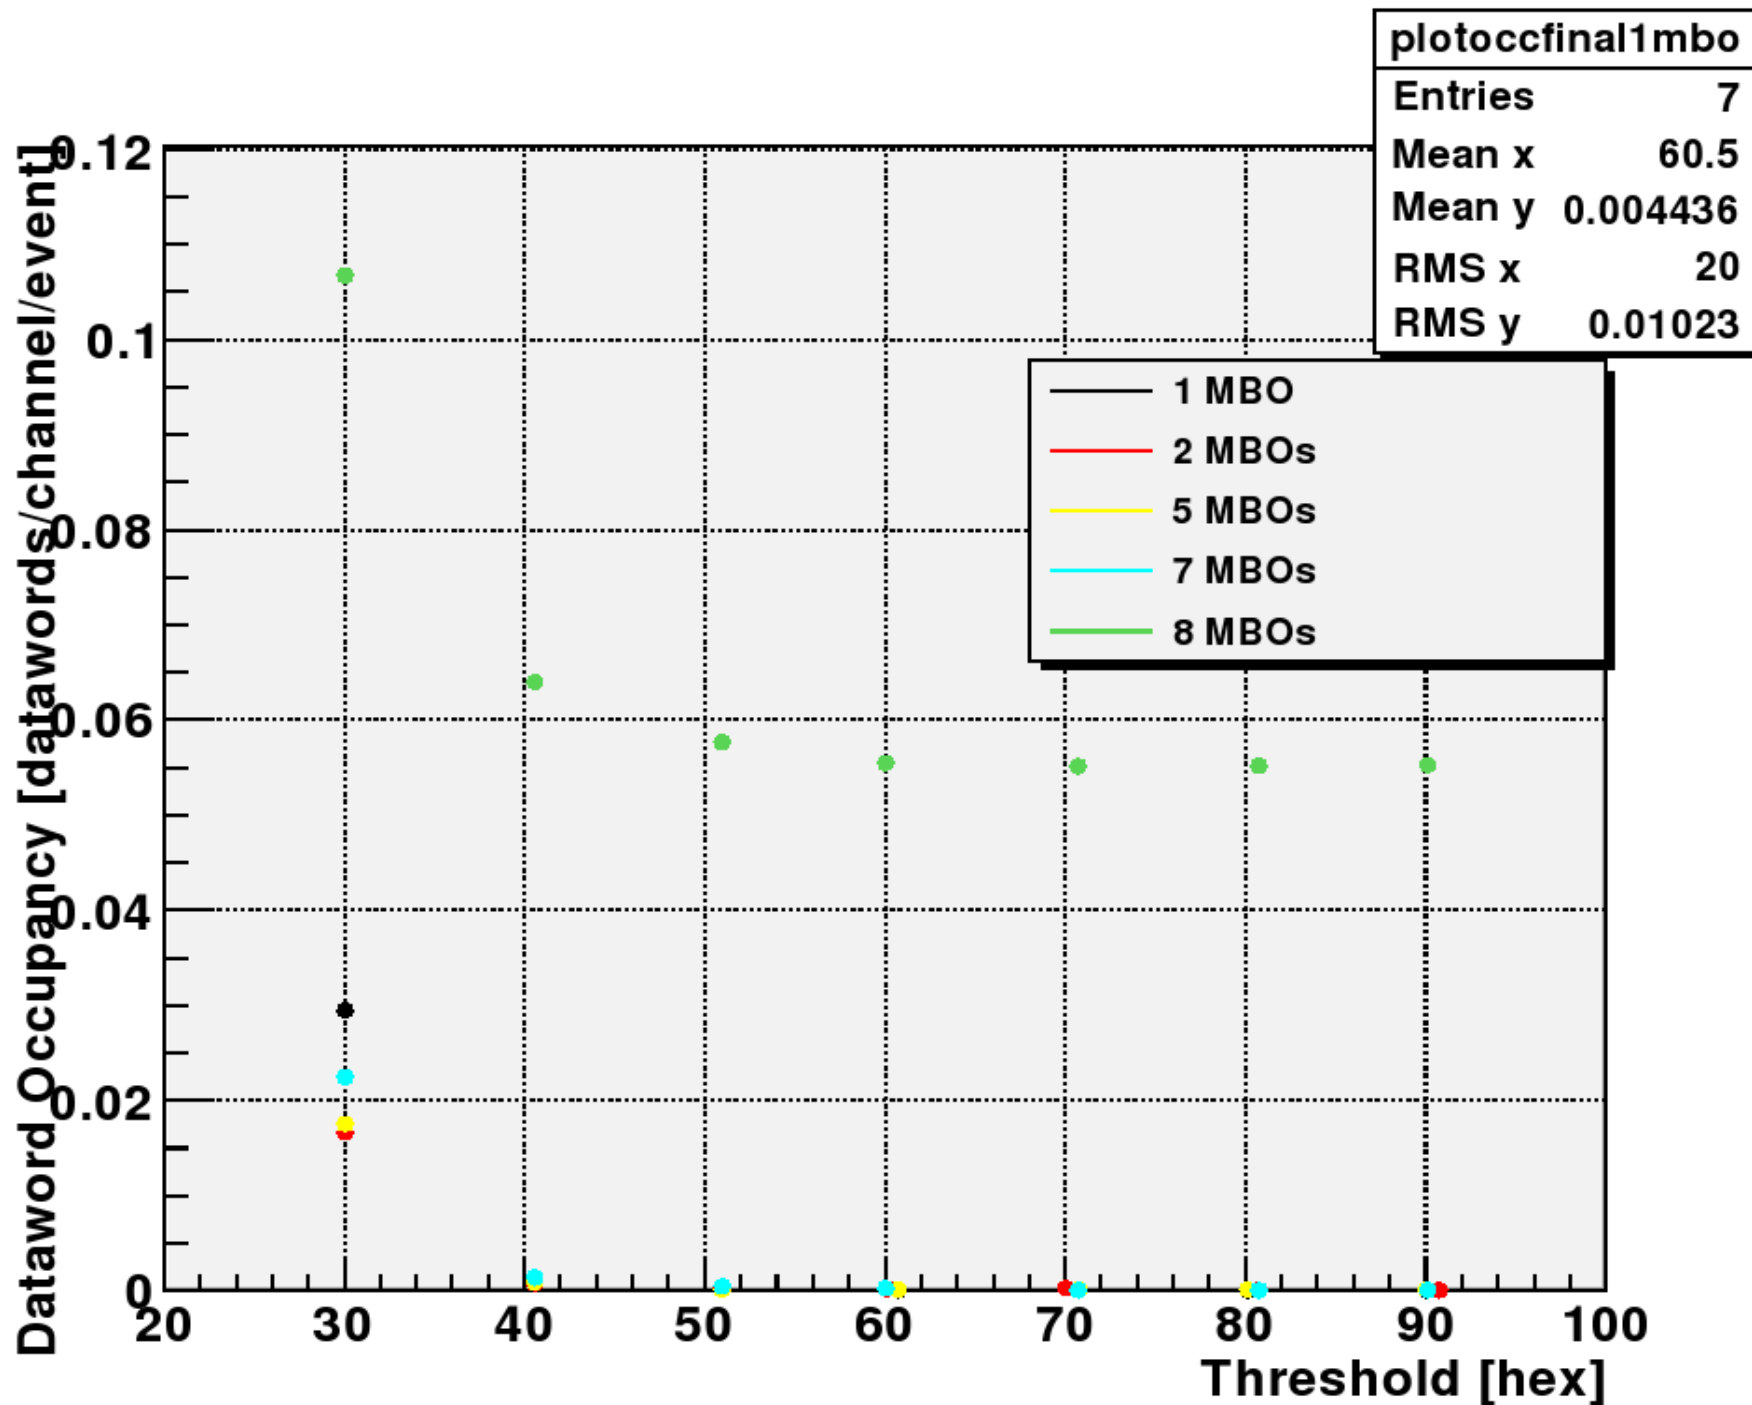
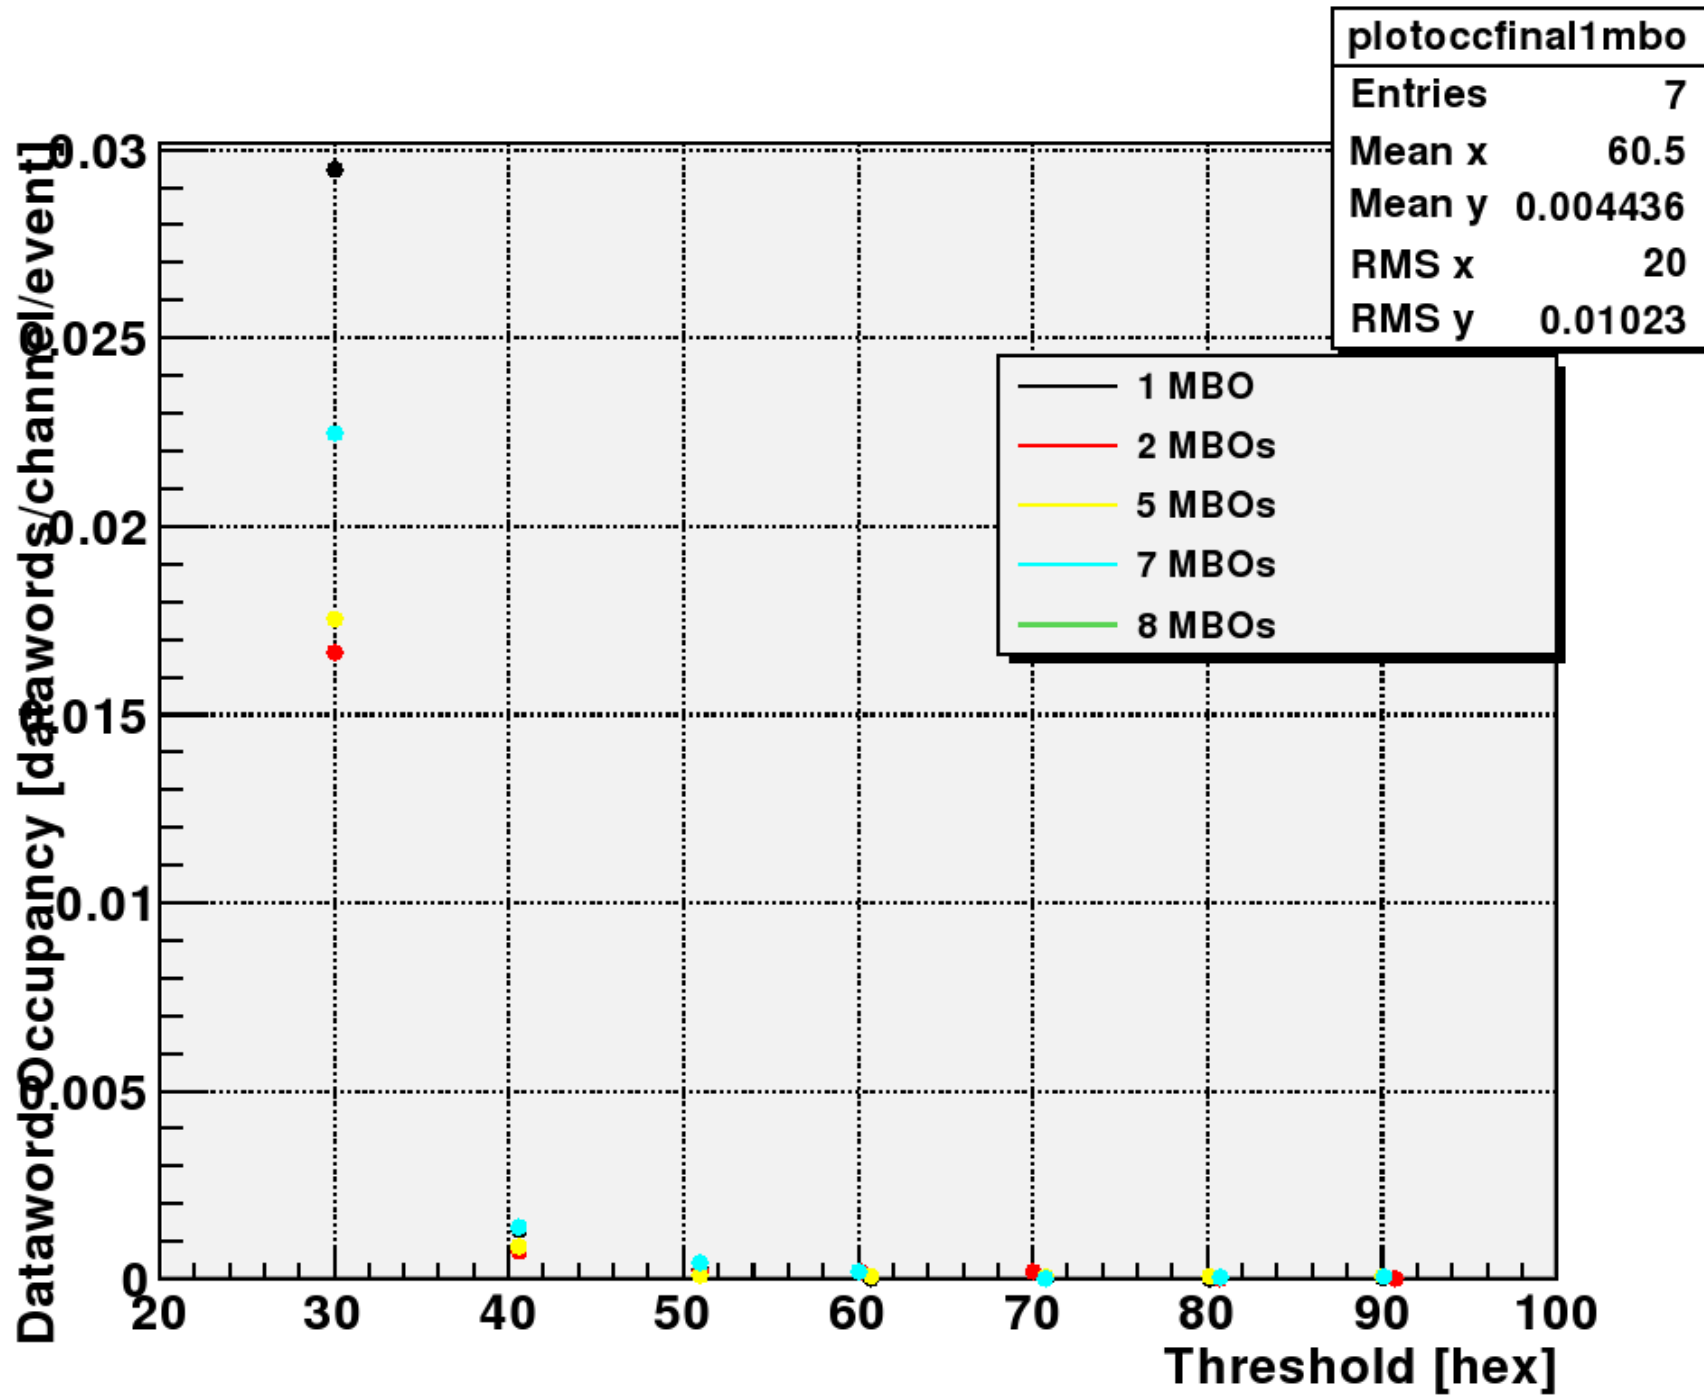
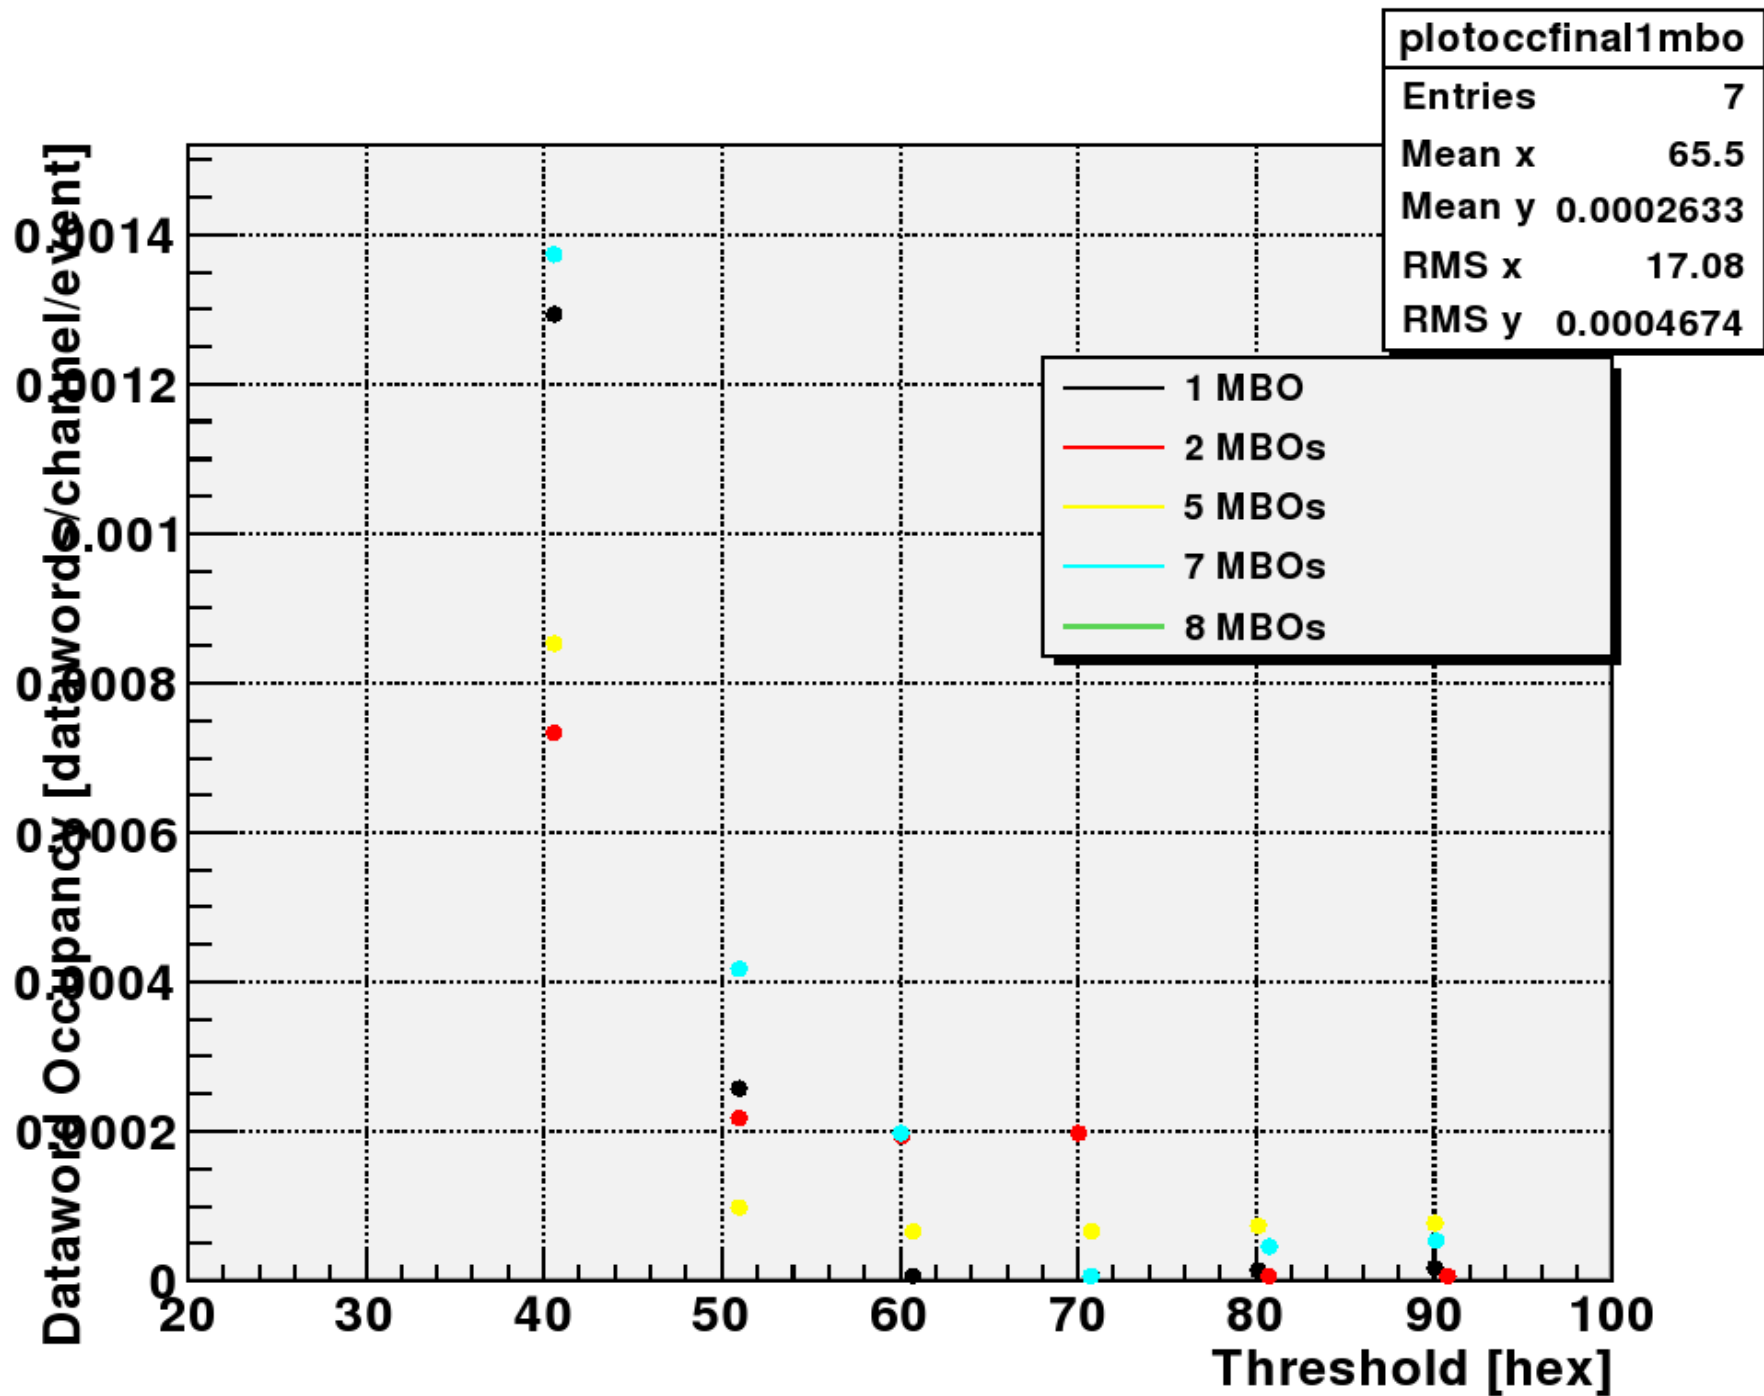
1 MBO : 9

2 MBOs : 8 + 9

5 MBOs : 6 + 7 + 8 + 9 + a

7 MBOs : 6 + 7 + 8 + 9 + a + e + f

8 MBOs : 6 - f

MBO b extremely noisy

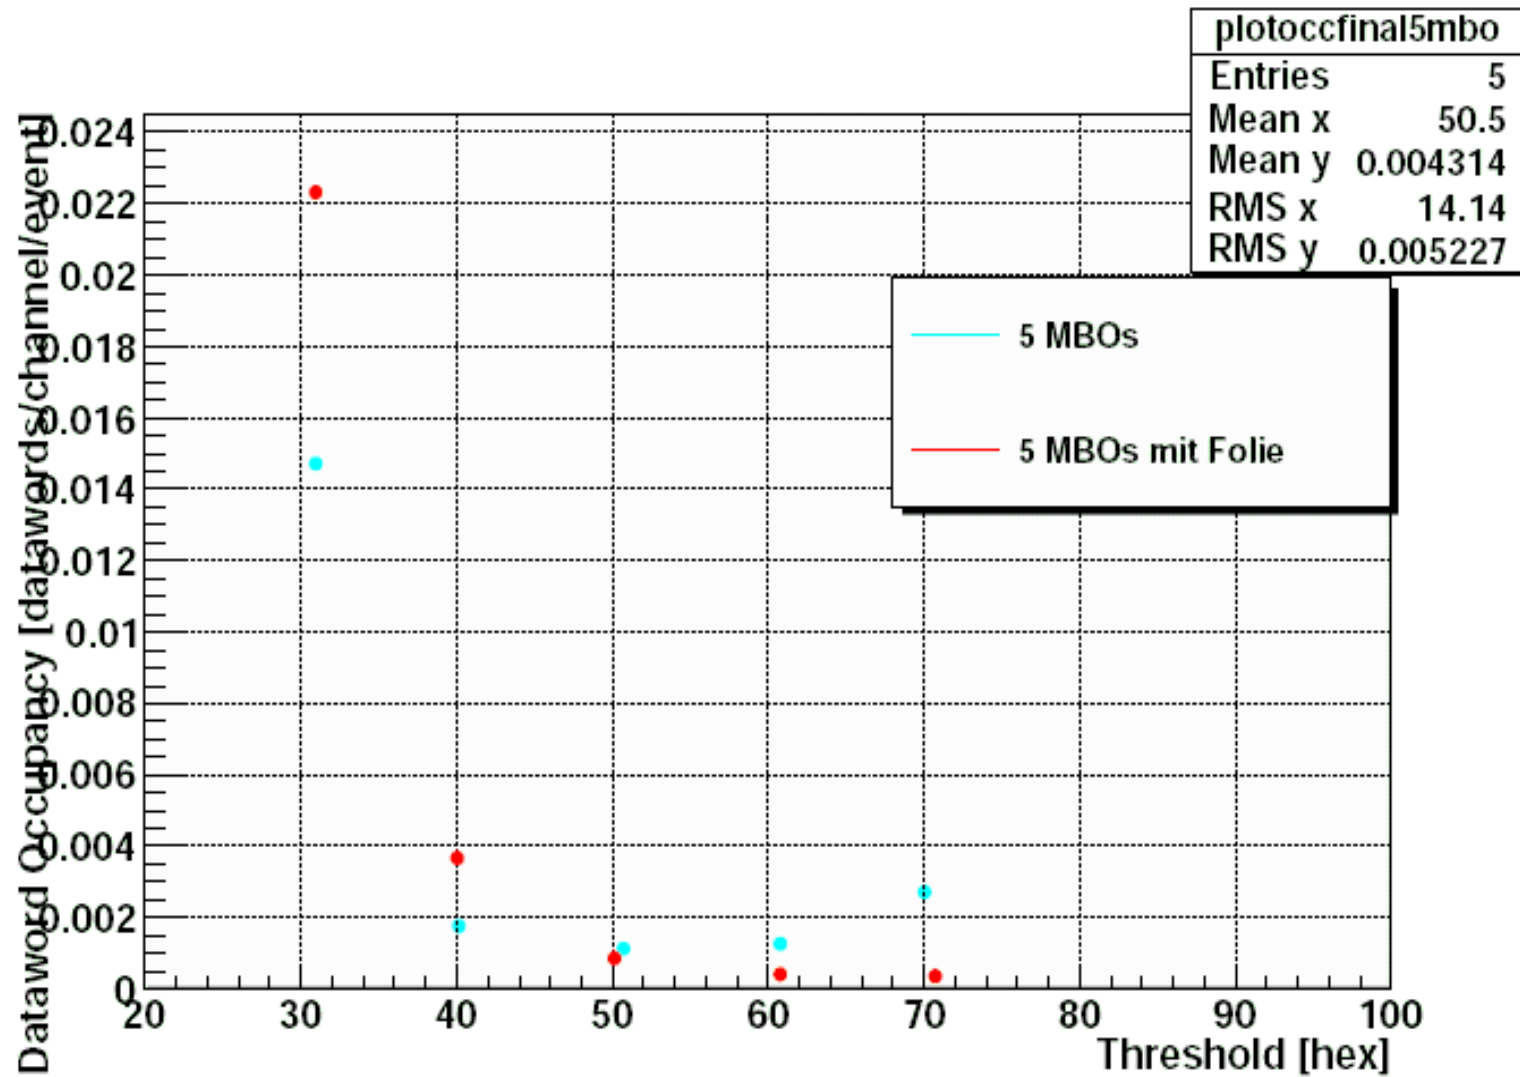
# Vergleich von Messungen mit 5 MBOs mit und ohne Folie zum Schutz der FPC-Kabel

Verhalten der blauen Kurve ist nicht verstanden

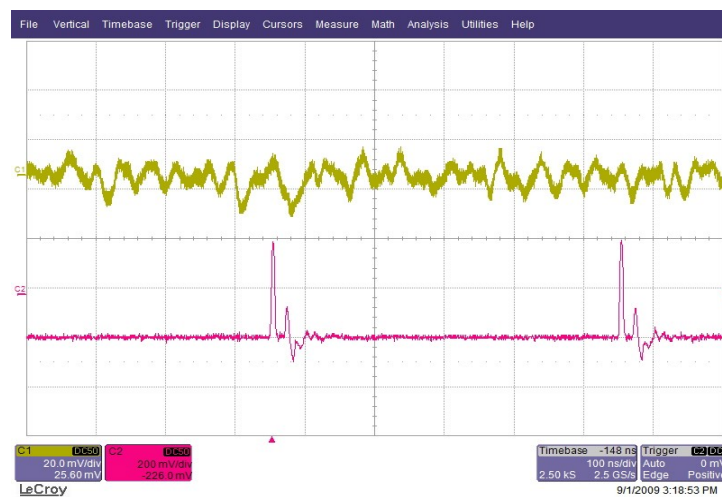
CMS auf FPC

- CommonStop-Kabel wurde hinter den Motherboards verlötet, auf der anderen Seite der Eingänge der FPC-Kabel
- Da das eigentliche Signal noch nicht zur Verfügung steht, wurde ein Signalgenerator genutzt:
  - Peak to Peak 600 mV
  - $f = 2 \text{ MHz}$ , um sicher in jeder Auslese ein Signal zu haben

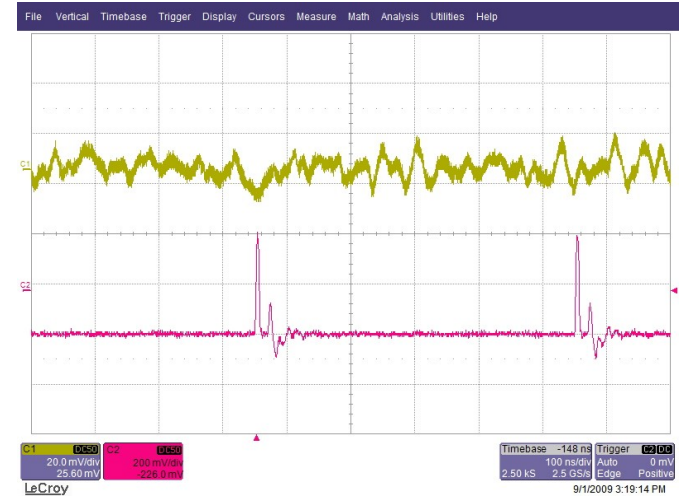
CMS auf Stecker FPC zu DBO

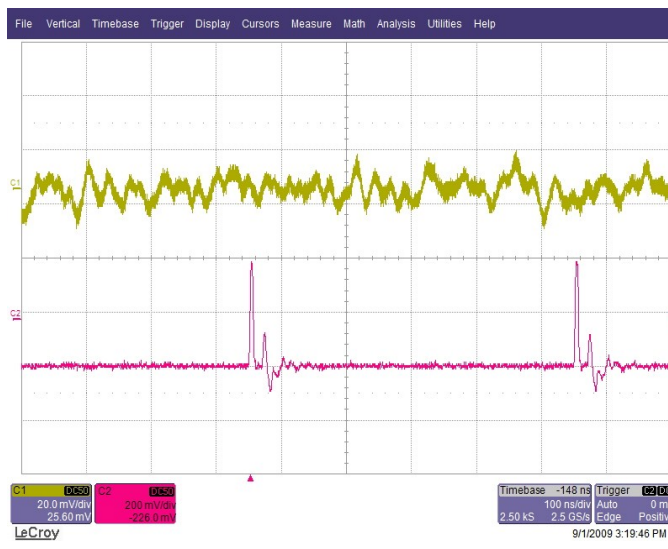
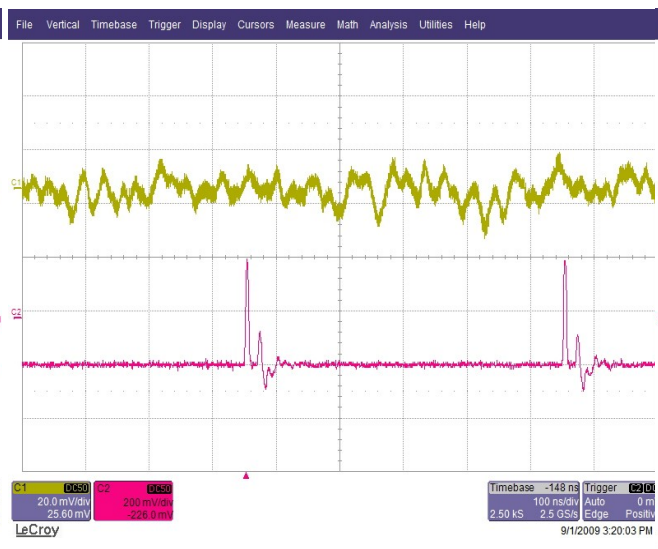
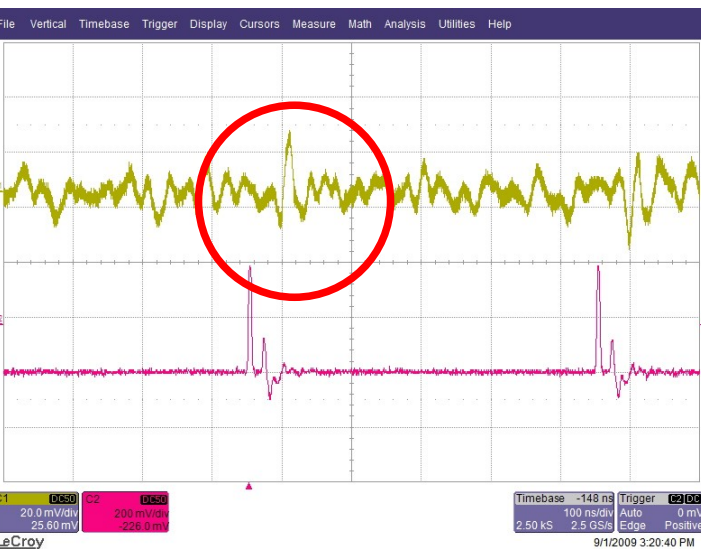
CMS auf DBO

CMS hinter MBO

CMS mitten auf DBO
